Beschrijving van het overstromingsevent van 20/08/02 op de Molenbeek te Brakel.

IN.A.2002.184

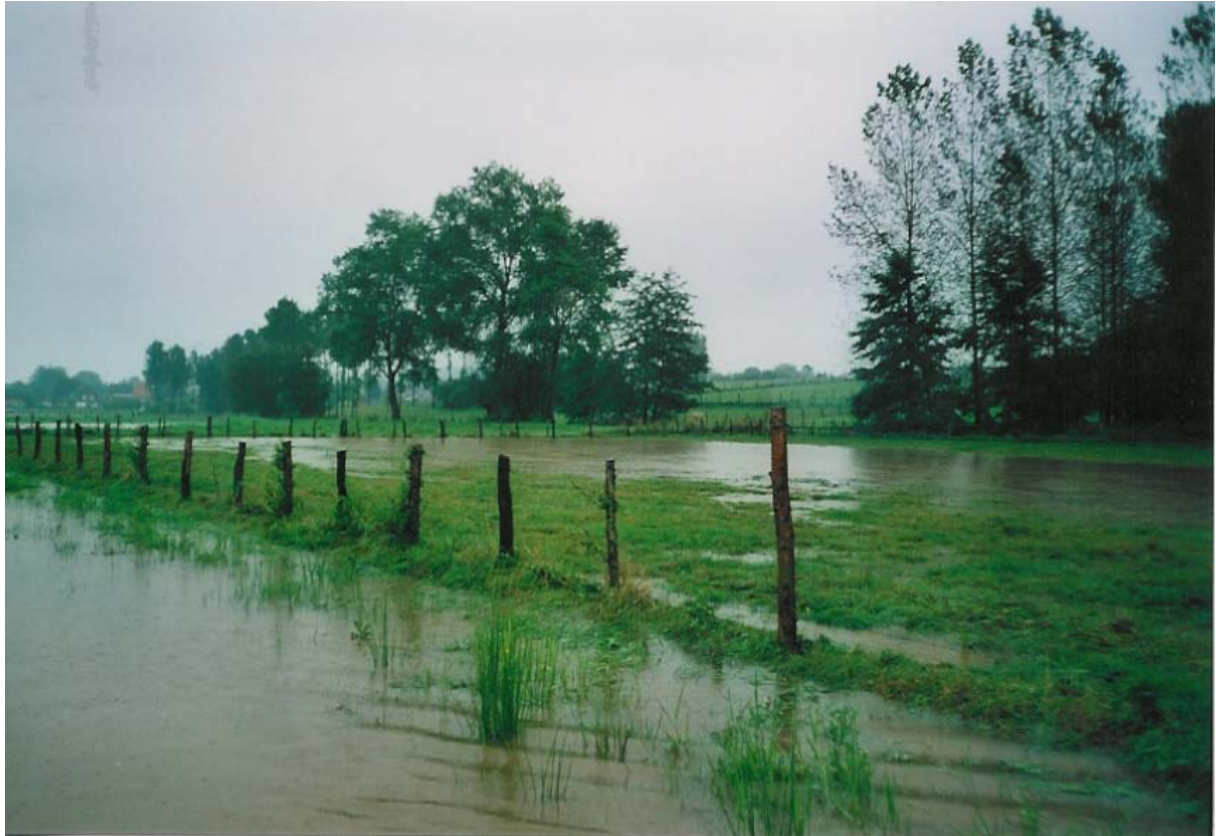
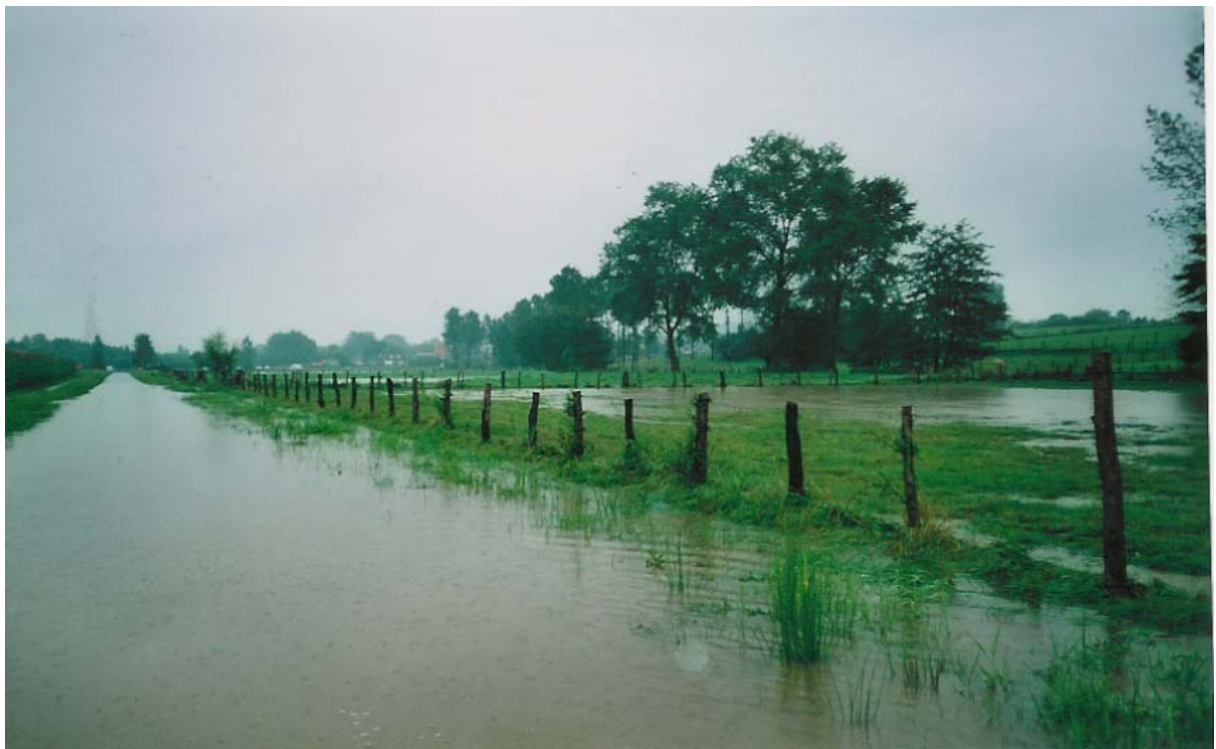
Foto 1 en Foto 2 werden op dezelfde plaats getrokken vanop de Leizemooie met een lichtjes verschillende hoek. Waterstand boven de straat was net de hoogte van een laars, dus ongeveer 35 à 40 cm. Foto 1 toont het gebied stroomafwaarts het geplande wachtbekken. Ter hoogte van de bomen stroomt de Molenbeek. Dit gebied ligt lager dan het geplande overloopgebied en staat deels blank. Foto 2 toont ditzelfde gebied en de straat afwaarts dit punt (in de richting van de Jagerstraat). Het grootste deel van de straat staat blank. Door de onregelmatige ligging van de weg schommelen de waterdiepte's op de weg tussen 0 en 40 cm. Ongeveer halverwege tussen de Jagerstraat en de Diggieweg ligt de weg hoger, daar stond de weg op dat moment "droog".

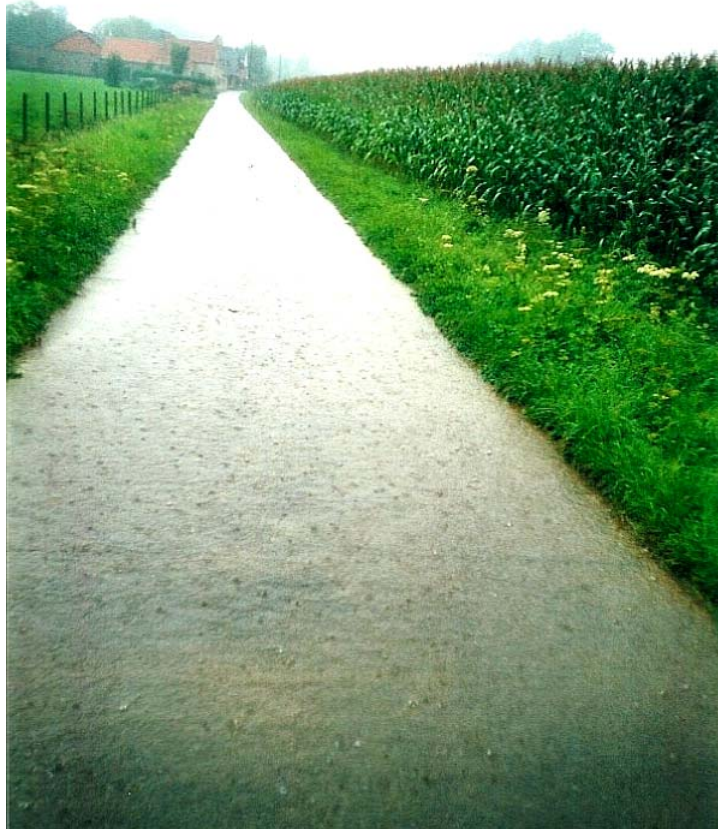
Op Foto 3 ziet men de hoe de Diggieweg als oppervlakkig afvoerkanaal functioneert. We bevinden ons hier reeds boven de overstromingsvlakte. Het water

gutst langsheen de weg aan een snelheid van meer dan 1 m/s. De waterdikte is verschillende centimeters. Een jaar geleden werden werken uitgevoerd aan de weg omdat de erosiegeulen stukken van de weg deden verzakken. Ook over het maïsveld rechts kwamen aanzienlijke hoeveelheden water (en slib) aangespoeld. Dit viel echter moeilijk te fotograferen.

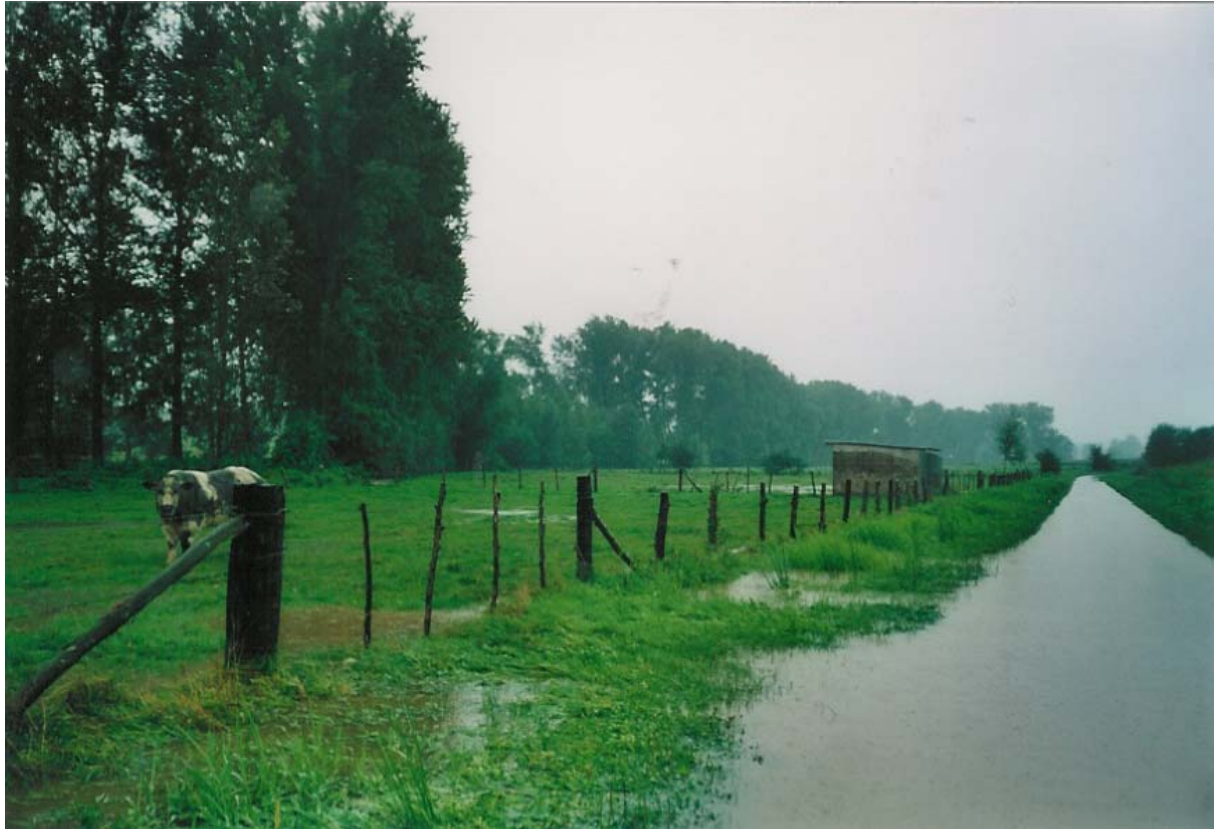
Foto 4 geeft een beeld van het gebied opwaarts het kruispunt met de Diggieweg. De straat is hier nog een tiental meter ondergelopen, maar de weiden en verder opwaarts de straat zijn droog, op enkele regenplassen na. De dijk van het geplande overloopgebied zou zich volledig opwaarts dit natte gebied bevinden. De aansluiting met de weg zou gebeuren ter hoogte van de boompjes (rechtsachter op de foto 4). De dijk zou zich schuin over de vallei uitstrekken (achter de stal en de koe op foto 4) en aansluiten op de tegenoverliggende helling verder afwaarts dan de foto toont. De hoogte van de dijk zou iets hoger zijn dan de rug van de koe op foto 4.

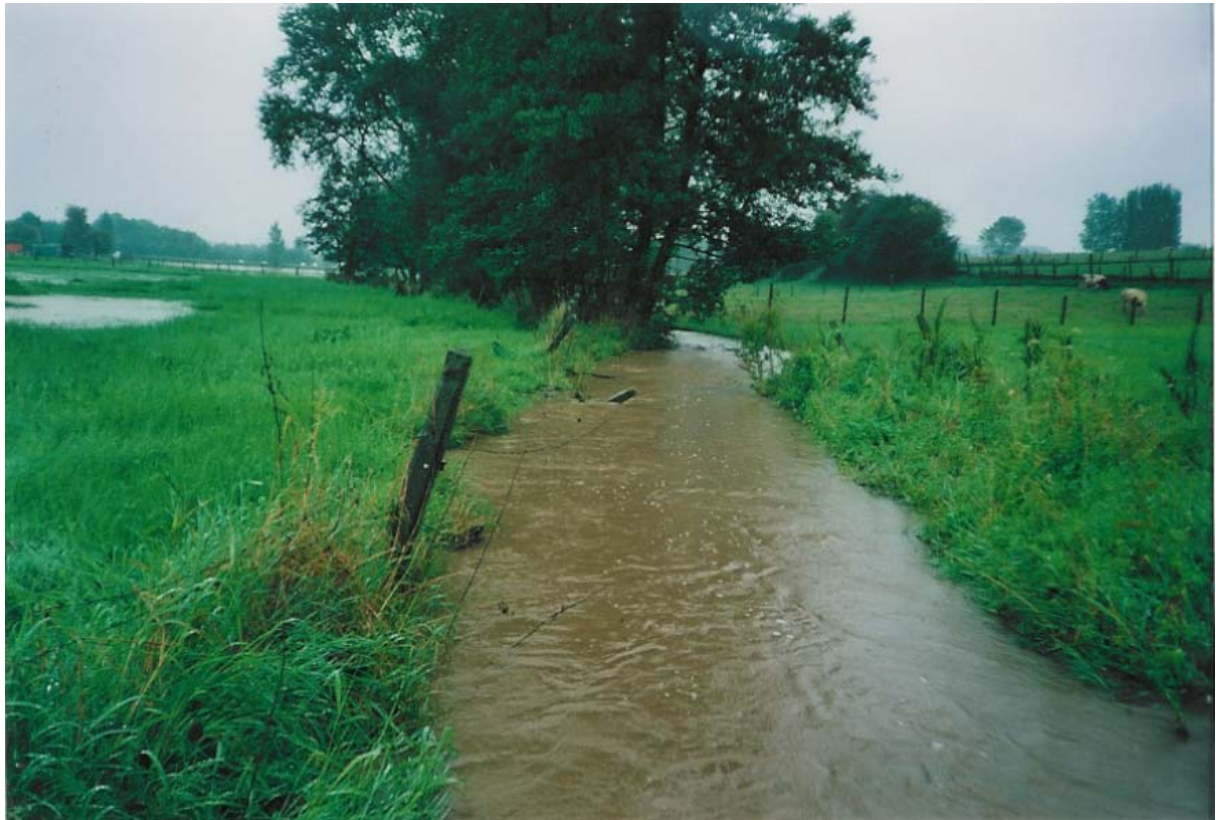
Foto's 5, 6 en 7 tonen de Molenbeek zelf. Op Foto 5 zien we dat ter hoogte van de Leizemooie de boordevolle afvoer bereikt is. Het water stroomt tot net aan de rand van de bedding. Ook zien we dat het water zich in plassen lijkt te concentreren in plaats van over een grotere vlakte. Dit komt omdat de landbouwer op dit perceel lokaal grond gestort heeft om het bodempeil te verhogen. Ook recent werd er aarde bijgestort. Ook in andere percelen van de vallei gebeurde dit. Foto 6 en 7 geven de situatie ter hoogte van de duiker onder de Jagerstraat. Beide foto's werden net na elkaar getrokken. We zien dat opwaarts de duiker nog niet volstroomt, waar bij de uittrede van het water de duiker verdronken is. Mogelijks werd de duiker enigszins schuin (hellend naar afwaarts) geplaatst, hoewel dit hydraulisch niet verantwoord kan worden. De afvoer verbetert hierdoor geenszins. De lagere waterstand opwaarts kan ook enigszins verklaard worden door het optreden van insnoering, waarbij grotere snelheden (en dus lagere hoogten) bereikt worden.

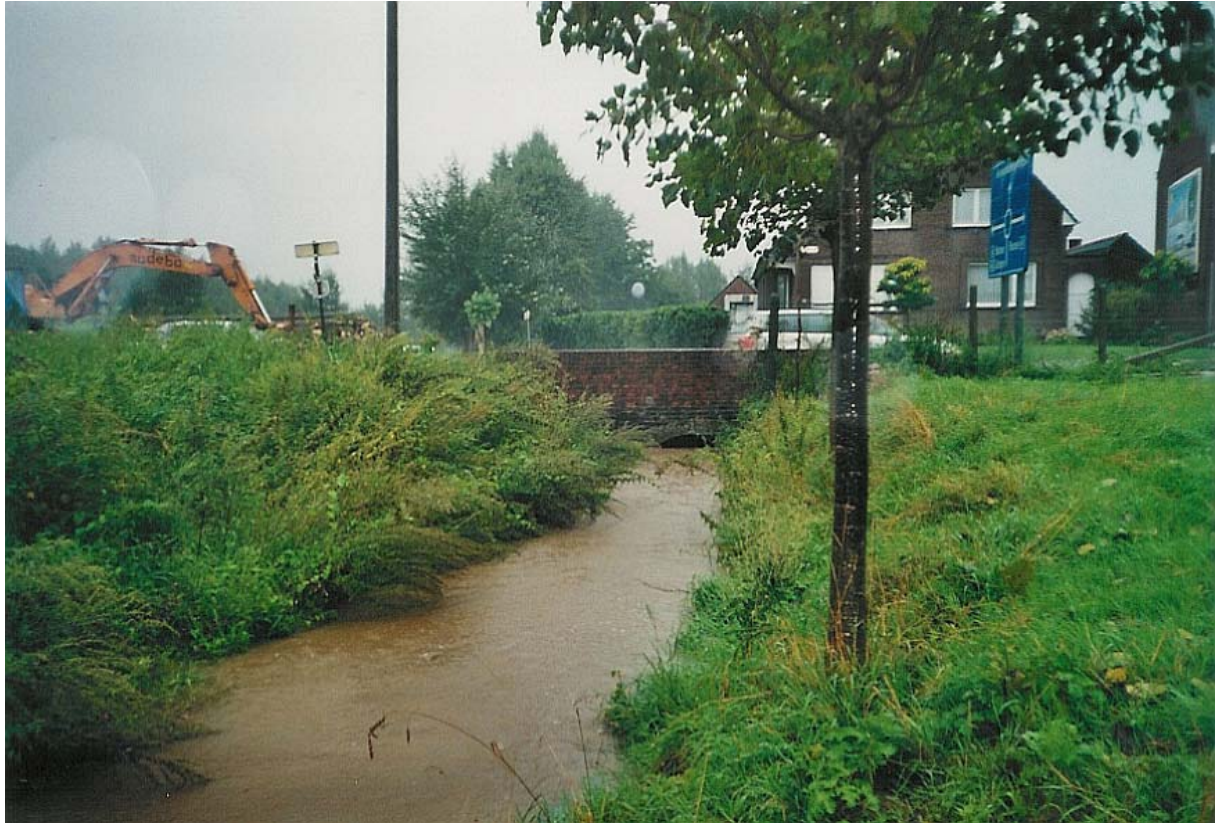
Foto 6: duiker onder Jagerstraat opwaartse kant

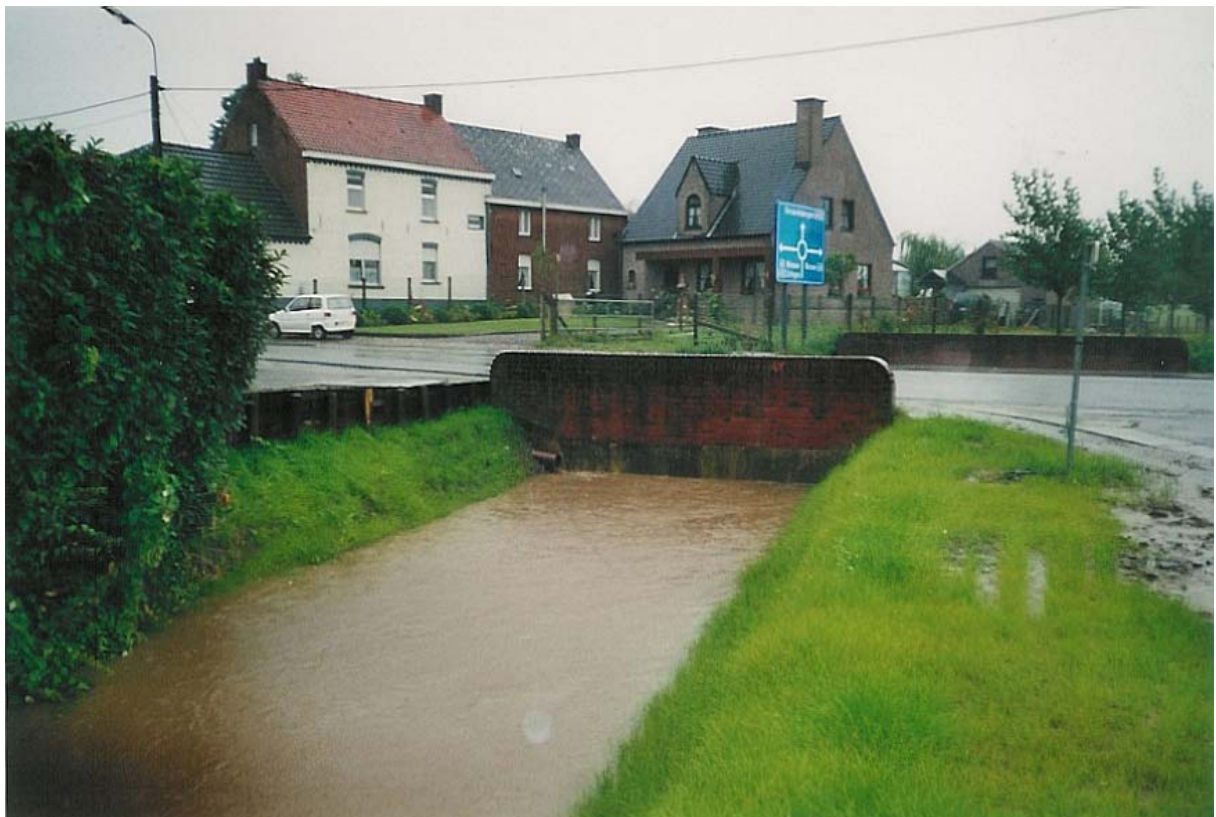
Foto 7: duiker onder Jagerstraat afwaartse kant

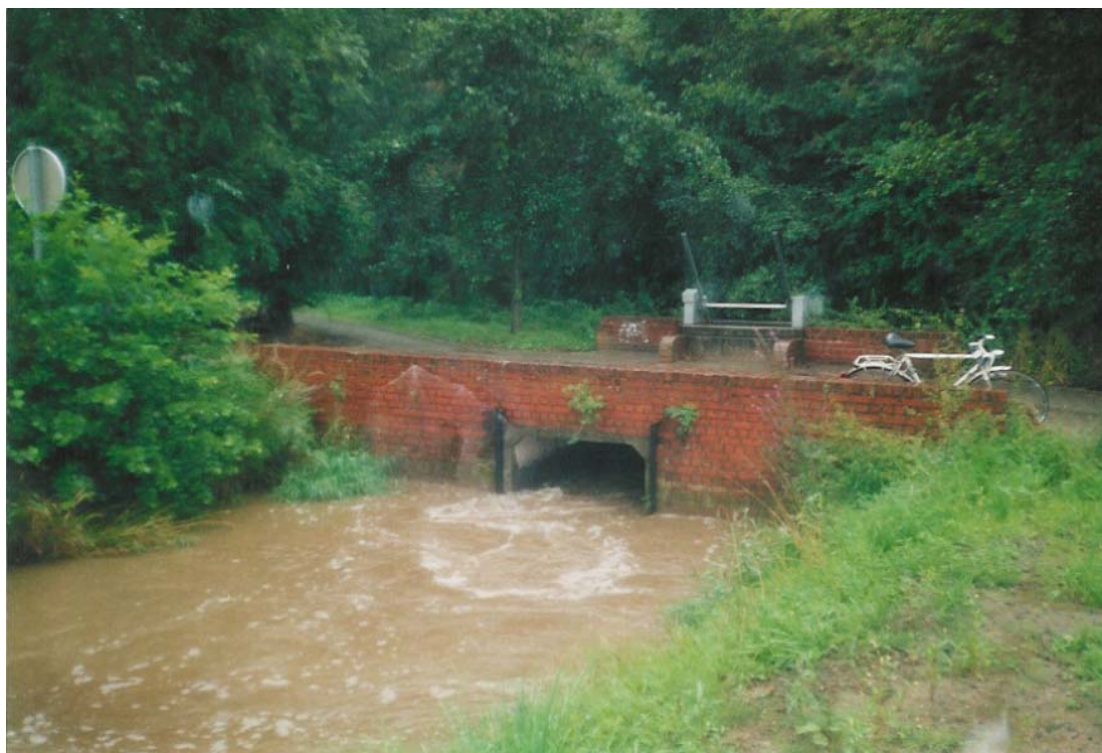
Foto 8 toont het inlaatkunstwerk voor het overloopgebied afwaarts de Jagerstraat, de Rijdtmeersen. Bij dergelijke events treedt het overloopgebied in werking. Het water stroomde naar het gebied.

Foto 8: inlaatkunstwerk voor het overloopgebied 'De Rijdtmeersen'

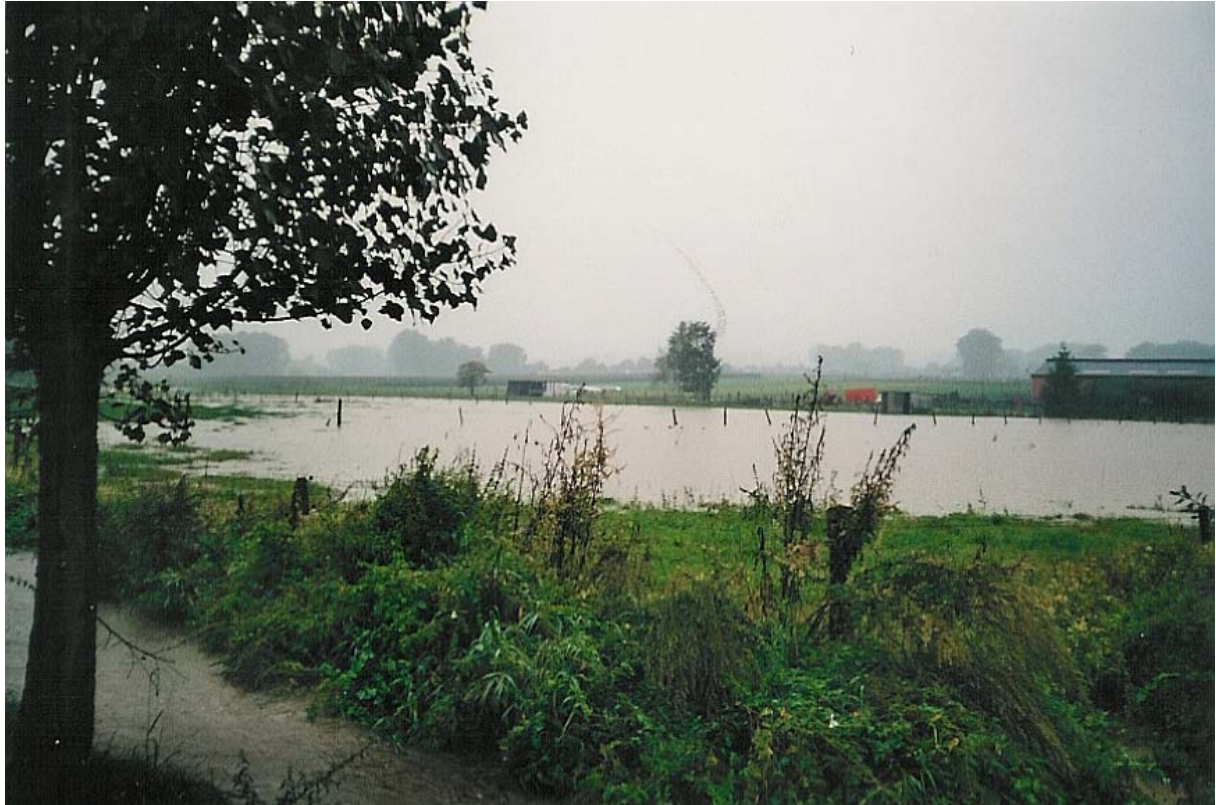
Foto 9 tot en met 12 tonen de situatie ter hoogte van het afwaartse deel van de Leizemooie, net voor de Jagerstraat. Hier werd een groot deel van het water tijdelijk geborgen. Foto 10 geeft een mooi overzicht van de vallei. Deze foto werd getrokken vanop de Jagerstraat. Waar het water ophoudt aan de horizon en er terug gras zichtbaar wordt zou de dijk ingeplant worden van het overloopgebied.

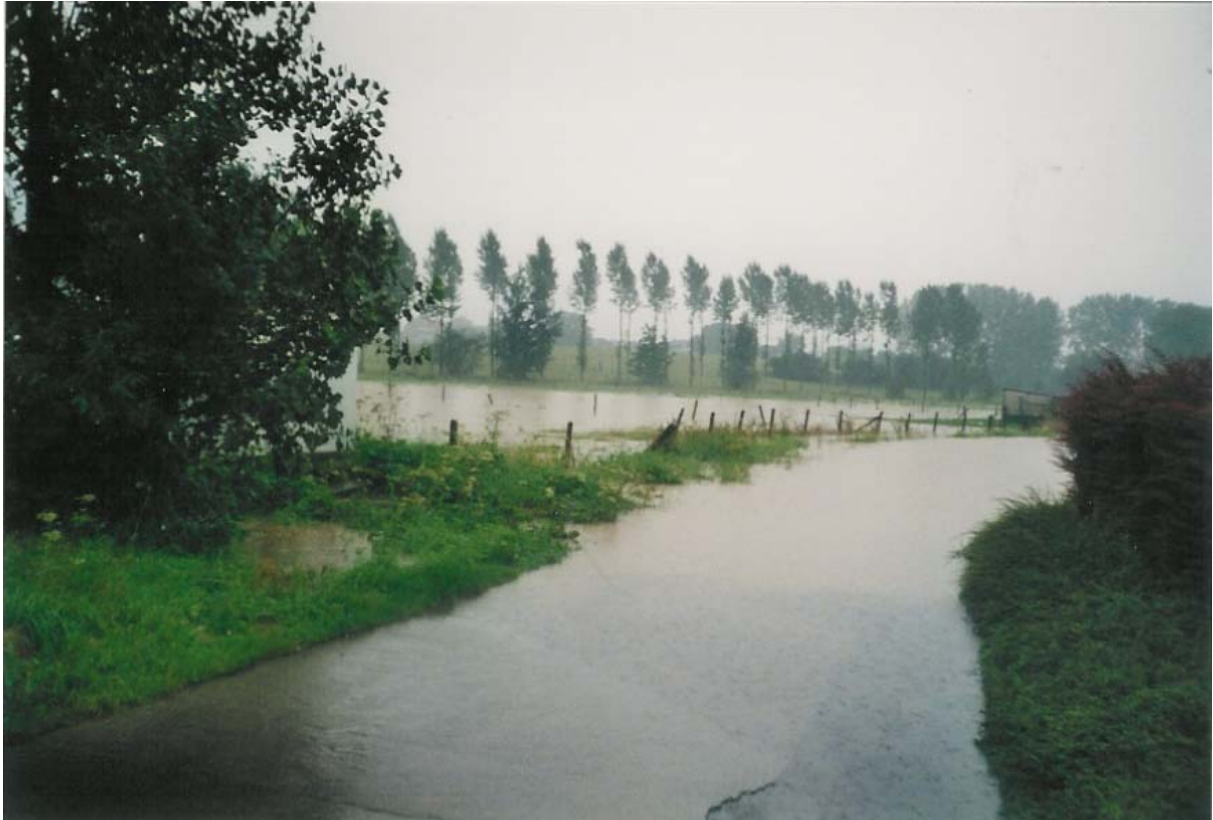
Foto 11

Foto's 11 en 12 tonen de situatie aan het begin van de Leizemooie. In de straat bevindt zich hier een diepe put. Hier werden dan ook de diepste waterstanden vastgesteld (meer dan 50 cm). Foto 12 toont hoe aangelanden hun tuintje proberen te beschermen met behulp van zandzakjes. Er worden geen huizen bedreigd door overstroming.
