**ADVIES VAN HET INSTITUUT VOOR NATUUR- EN BOSONDERZOEK  
INBO.A.2009.88  
Wetenschappelijke instelling van de Vlaamse overheid  
Kliniekstraat 25, 1070 Brussel  
www.inbo.be**

***BETREFT: Muurflora Achterdok en Handelsdok te Gent***

Nummer: INBO.A.2009.88  
Datum: 28/04/2009  
Contactpersoon: Gunther Van Ryckegem – 02/528 89 00 –  
Gunther.VanRyckegen@inbo.be  
Auteur(s) Gunther Van Ryckegem  
Kenmerk aanvraag:  
Datum aanvraag:  
Geadresseerde: Waterwegen en Zeekanaal NV  
Cel Beheer  
Nathalie Devaere  
Nederkouter 28  
9000 GENT

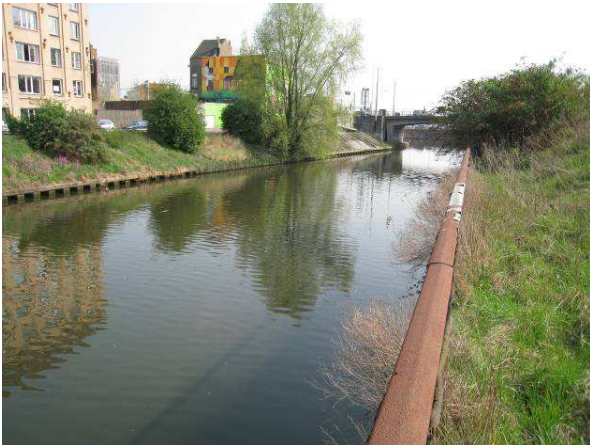
De enige 'groene' zone betreft de niet-verticale taluds van het Achterdok. Deze groene strook (Figuur 3) is in de sterk verstedelijkte zone een meerwaarde in het belevingsaspect van de site. Mits een geschikt beheer kan ook deze berm op termijn een bloemrijker aspect krijgen. Momenteel is het beheer niet optimaal – een bijsturing van deze strook naar een tweejaarlijkse

Figuur 3. Achterdok. Rechteroever (westelijke expositie) met schuin talud met verruigde grasvegetatie en struiken (Vlinderstruik, Vlier en wilgenopslag)

maaibeurt (timing conform bermdecreet) mét afvoer van maaisel kan de berm aantrekkelijker maken.

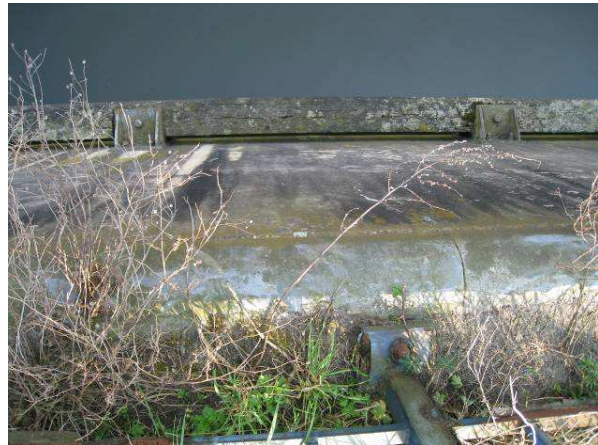
**Muurflora op de huidige kaaien van het Achterdok en Handelsdok is nauwelijks tot niet ontwikkeld** (Figuur 3-6). In de voeg van de bovenste boordsteen vestigde zich hier en daar wat vegetatie. Een typische muurflora ontwikkelde zich echter nog niet (algemene soorten – geen muurvarens; geen rode lijstsoorten werden aangetroffen). Navraag leverde ook geen bijkomende gegevens op.

Figuur 4. Achterdok. Linkeroever (oostelijke expositie) met verticale kaaimuur bestaande uit betonplaten. Nagenoeg zonder ontwikkelde muurvegetatie.

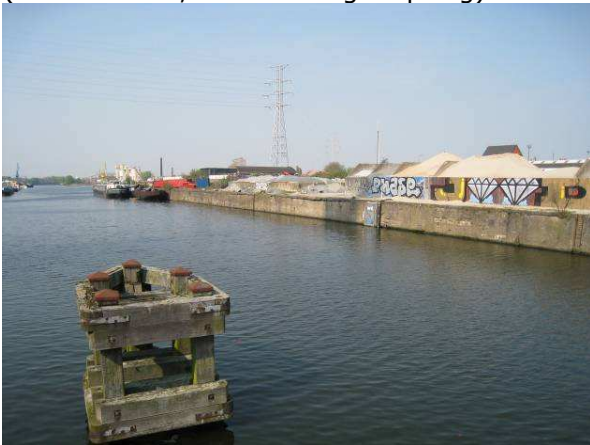
Figuur 5. Handelsdok. Beeld van de huidige kaaimuren Handelsdok.

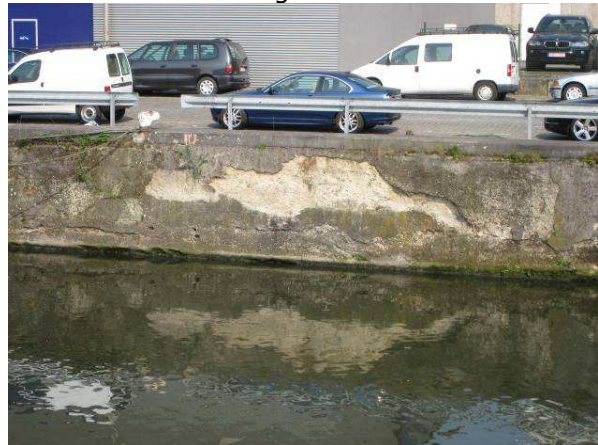
Potentieel interessante muren die op korte termijn muurvegetaties kunnen ontwikkelen ontbreken ook. De huidige verwerking blijft beperkt door oppervlakkige afschilfering van betonstructuur (Figuur 6). Deze locaties zullen ook op korte termijn niet ontwikkelen met een waardevolle muurflora. **INBO kan hiertoe adviseren dat er geen specifieke maatregelen genomen dienen te worden in de onderzochte zones om huidige muurflora te vrijwaren of dat er restauratie technieken gehanteerd moeten worden die specifiek het habitat van de muurflora herstellen.**

Figuur 6. Handelsdok. Detailbeeld.
