Advies betreffende vrije vismigratie op de Kasteelbeek, West-Vlaanderen

Nummer: INBO.A.2010.133

Datum: 27 april 2010

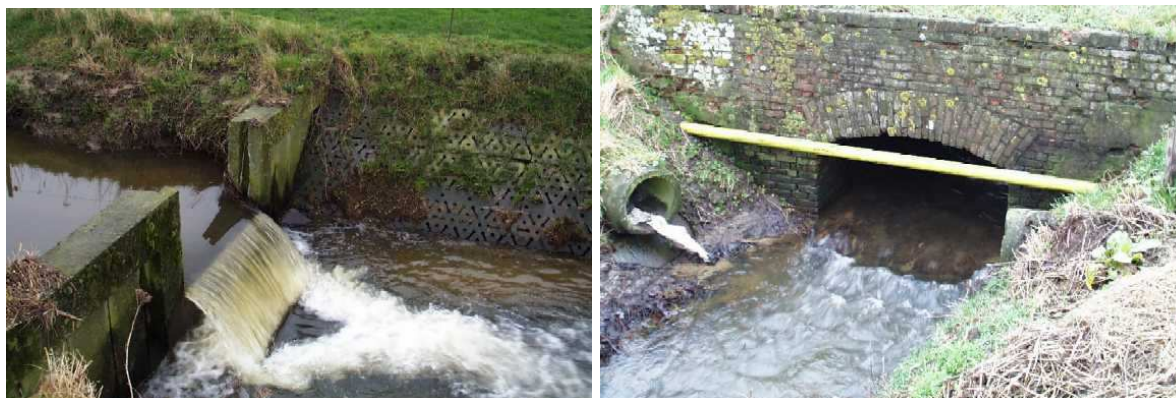
De meeste knelpunten in de Kasteelbeek betreffen landbouwstuwen en bodemplaten zoals geïllustreerd in Figuur 1.

Figuur 1. Voorbeeld van één van de landbouwstuwen en bodemplaten in de Kasteelbeek (www.vismigratie.be).

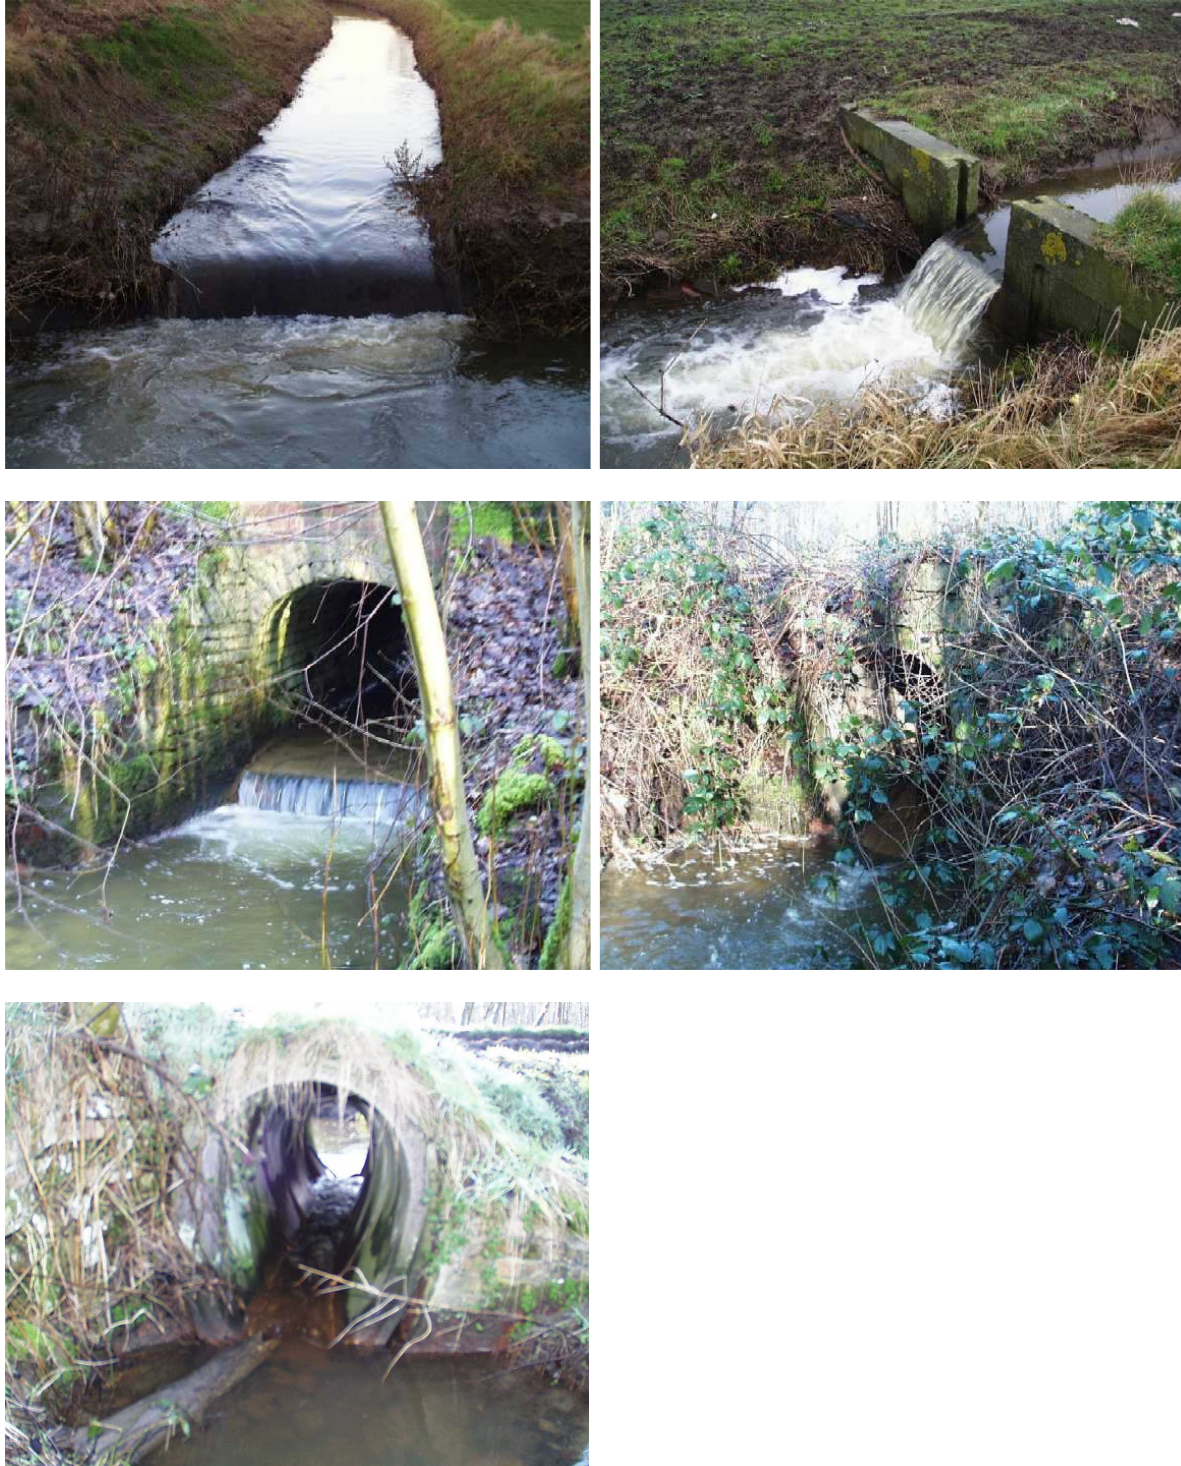
Figuur 2. Respectievelijke kunstwerken v.l.nr.r. en v.b.nr.o. 1841-010; 1841-110; 1841-140; 1841-150 en 1841-160 in de Kasteelbeek waarvan onduidelijk is of ze nog een (periodiek) vismigratieknelpunt vormen (www.vismigratie.be).

Indien er echter nog geen mitigerende maatregelen werden uitgevoerd ter hoogte van de hierboven opgesomde (potentiële) knelpunten dan moet bekeken worden of de kunstwerken die door de Provincie niet als vismigratieknelpunt werden overgenomen uit de databank op www.vismigratie.be ook daadwerkelijk geen knelpunt vormen het ganse jaar door. Het betreft de potentiële knelpunten met nummer 1841-010; 1841-110; 1841-140; 1841-150 en 1841-160 (Figuur 2).

Bijvoorbeeld het meest stroomafwaartse (potentiële) knelpunt met nummer 1841-010 ter hoogte van de monding van de Kasteelbeek in de Spanjaardsbeek (Handzamevaart) is mogelijks periodiek geen knelpunt bij hoge waterstand in de Spanjaardsbeek. Hetzelfde geldt voor de bodemplaats 1841-140 en duikers 1841-150 en 1841-160. De huidige situatie ter hoogte van de stuw 1841-110 met aanzienlijk verval is het INBO onbekend (Figuur 2).
