## **Advies betreffende de werking van de vistrap 'Dalemse molen' op de Velpe te Tienen**

Nummer:	<b>INBO.A.2011.119</b>
Datum advisering:	<b>16 november 2011</b>
Auteur:	<b>David Buysse</b>
Contact:	<b>Marijke Thoonen (<a href="mailto:marijke.thoonen@inbo.be">marijke.thoonen@inbo.be</a>)</b>
Kenmerk aanvraag:	<b>e-mail op datum van 11 oktober 2011</b>
Geadresseerden:	<b>Vlaamse Milieumaatschappij</b>  <b>T.a.v. Werner Mennen</b> <b>Buitendienst Hasselt</b> <b>Afdeling Operationeel Waterbeheer</b> <b>De Schiervellaan 7</b> <b>3500 Hasselt</b>  <b><a href="mailto:w.mennen@vmm.be">w.mennen@vmm.be</a></b>

### 2. Vistrap t.h.v. Dalemse molen

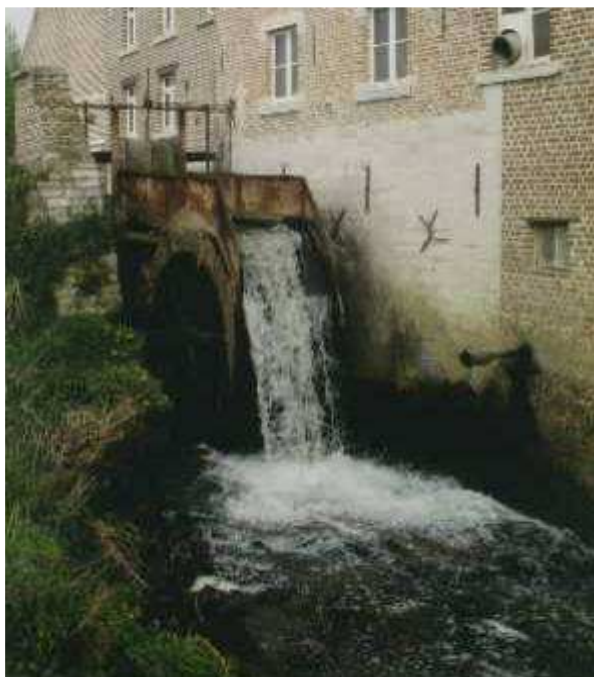
De Dalemse Molen in Vissenaken (Tienen) is van het bovenslagrad-type en creëert een verval van meer dan anderhalve meter in de Velpe (Foto 1). Dit vismigratieknelpunt ([www.vismigratie.be](http://www.vismigratie.be), Knelpunt nr. 7155-100) werd door de Vlaamse Milieumaatschappij passeerbaar gemaakt door middel van een bekkenvistrap met ruwe V-vormige drempels uit stortsteen als bypass rond de watermolen (Foto 2).

Foto 1: Dalemse molen met bovenslagrad in de Velve (Foto: [www.vismigratie.be](http://www.vismigratie.be)).

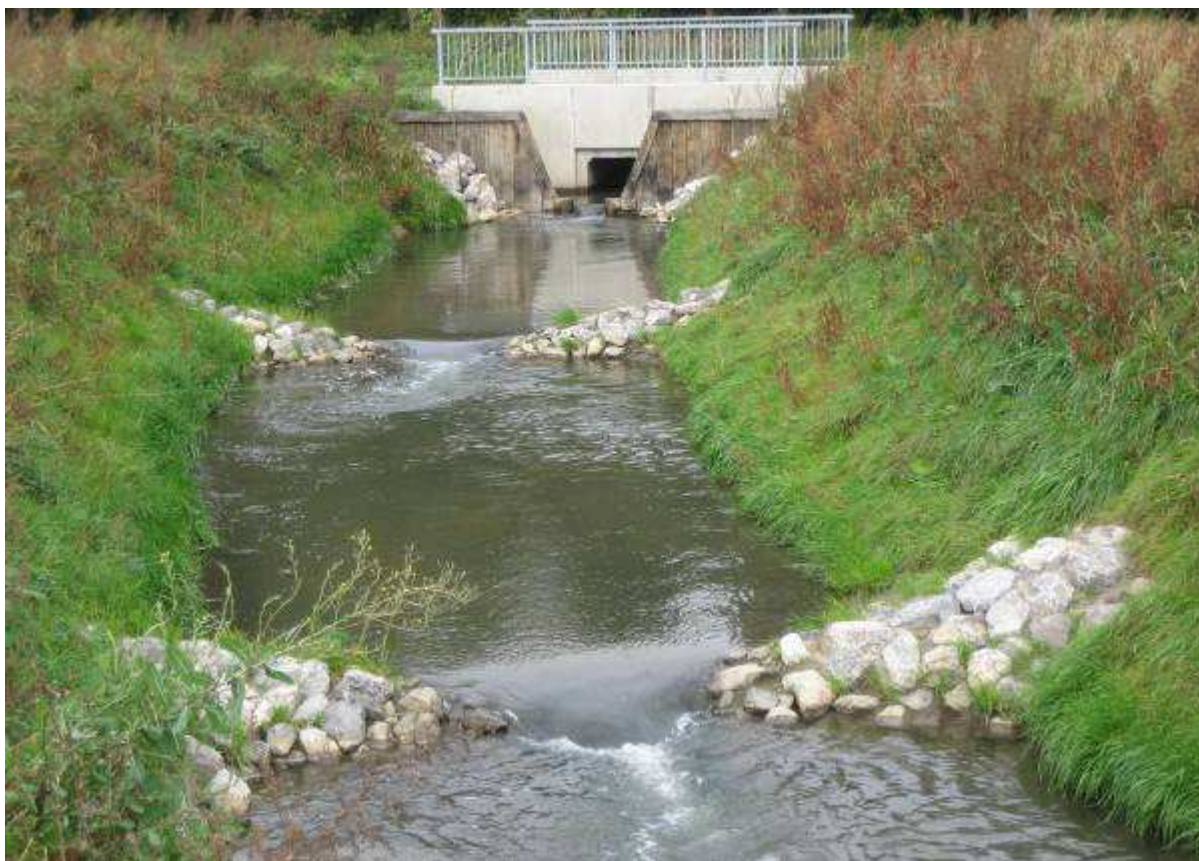
Foto 2: V-vormige bekkenvistrap met ruwe stortsteendrempels als bypass rond de Dalemse molen (Foto: Werner Mennen).

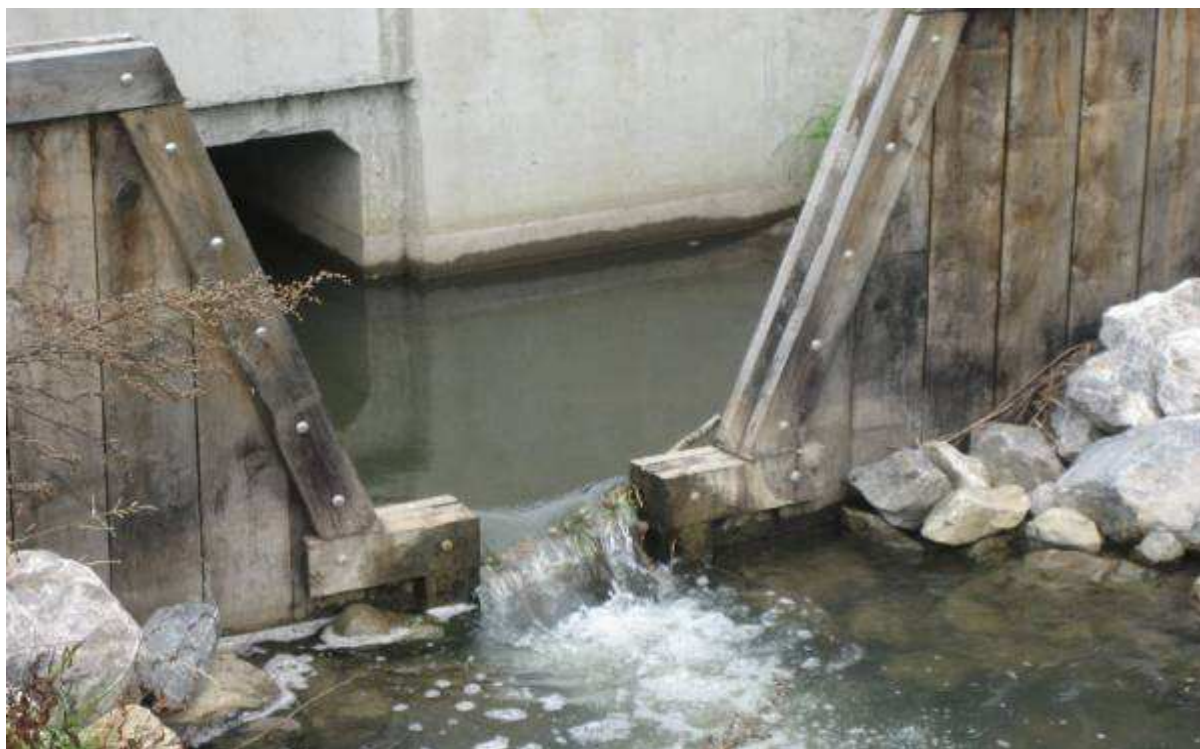
De opwaartse inlaatconstructie bestaat uit een nauwe verticale sleuf, in vakliteratuur ook wel 'vertical slot' genoemd. Door de nauwe afmetingen blijkt de sleuf heel gevoelig voor verstopping (Foto 3).

*Foto 3: De nauwe verticale sleuf in de houten inlaatconstructie van de vistrap is gevoelig voor verstopping door o.a. takken met luchtkamers tot gevolg (Foto: Werner Mennen).*

Een enkele tak in de sleuf kan al luchtbelgordijnen veroorzaken. Deze luchtbelgordijnen verminderen de passeerbaarheid van de sleuf die ook als trap fungeert (Kroes & Monden, 2005). Bij onvoldoende onderhoud zullen takken en bladeren de volledige sleuf dichtproppen waardoor stroomop- en stroomafwaartse vismigratie onmogelijk wordt. Om de visnevengeul jaarrond passeerbaar te houden zijn terreinbezoeken en eventuele kleine ruimingwerken op zeer regelmatige tijdstippen noodzakelijk. Tijdens de realisatie van de bypass werd permanente passeerbaarheid van de vistrap beoogd.

De sleuf is een soort 'knijpconstructie' waardoor de stroomsnelheid in de sleuf vermoedelijk aanzienlijk is en voor sommige soorten en/of levensstadia misschien niet te passeren is. Indien men in de toekomst er wil voor opteren om de passeerbaarheid te optimaliseren, daarbij het ontwerpdebiet respecterend, dan kan dit enkel gebeuren door verbreding van de sleuf in combinatie met het aanleggen van een extra drempel stroomafwaarts van de sleuf. Door deze aanpassing zal het 'verval over' en de 'stroomsnelheid in' de inlaatconstructie verkleinen. Een verbrede inlaatconstructie zal ook iets minder snel verstoppen. Voor het Demerbekken werd een historische soortenlijst opgemaakt met meer dan 30 soorten waaronder vissoorten met heel beperkte zwemcapaciteiten zoals rivierdonderpad en beekprik (Vrielynck et al. 2002). De voorgestelde aanpassingen zullen de passagekansen van alle vissoorten en levensstadia verhogen die er nu en in de toekomst kunnen voorkomen. Zoals vermeld mogen de aanpassingen er niet voor zorgen dat er minder debiet door de vistrap wordt geleid.

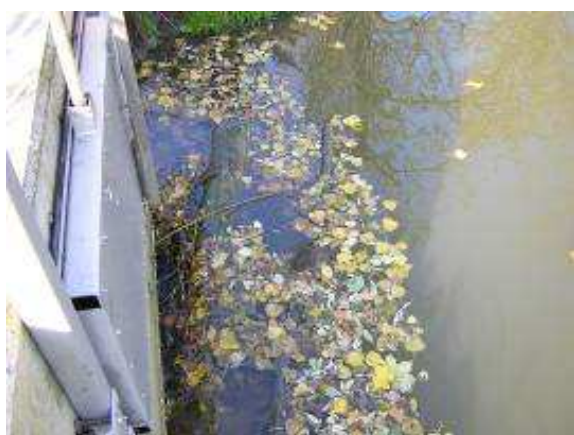
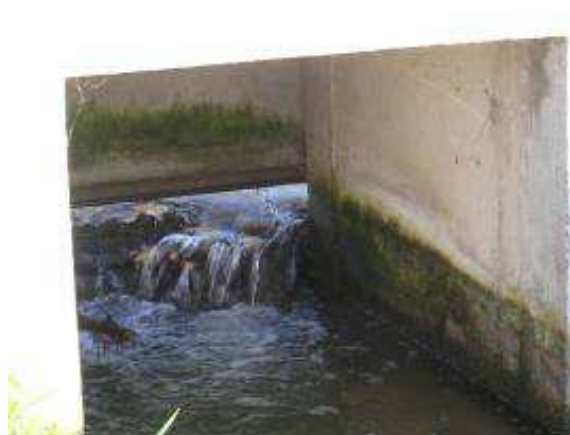
Het INBO heeft heel wat ervaring met evaluatiestudies van visdoorgangen. Bij de evaluatie van de visnevengeul langs de Ter Biestmolen in de Zwalm (Nederzwalm) in opdracht van de Vlaamse Milieumaatschappij, afdeling Operationeel Waterbeheer, werden gelijkaardige problemen vastgesteld. Niettegenstaande de inlaatconstructie er zelfs groter gedimensioneerd is dan in de Velpe kan verstopping van de inlaat met bladeren en takken niet altijd voorkomen worden (Foto 4 & 5) (Buysse et al., 2007).

*Foto 4 & 5: Verstopping van de inlaatconstructie van de visnevengeul met boomstammen, takken en bladeren aan de Ter Biestmolen in de Zwalm (Links: stroomopwaarts aanzicht, Rechts: stroomafwaarts aanzicht).*

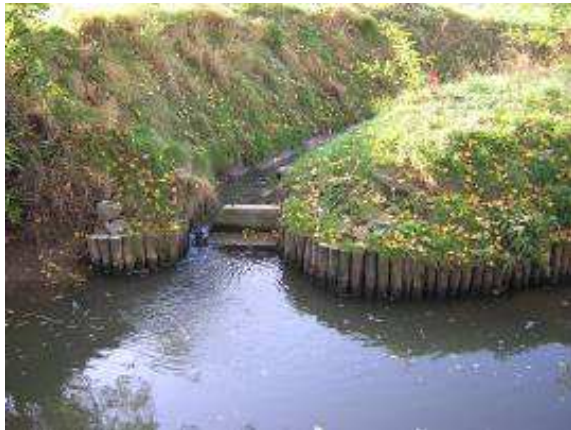
Bij verstopping van inlaten wordt er opgestuwd en wordt er minder water langs de visdoorgang geleid. Dit heeft een verminderde attractiviteit en passeerbaarheid van de visdoorgang zelf tot gevolg. De verminderde attractiviteit en passeerbaarheid kan geïllustreerd worden aan de hand van de eerder vermelde evaluatiestudie in de Zwalm. Onderstaande foto 6 toont dat door de verstopping van de inlaatconstructie (Foto 4 & 5) er minder water in en uit de visnevengeul stroomt, met een verminderde attractiviteit en passeerbaarheid van de visdoorgang en uitlaatconstructie (hier met strekdam) tot gevolg. Regelmatig toezicht en onderhoud van inlaatconstructies zijn dus noodzakelijk.

*Foto 6: Verstopping van de inlaatconstructie in de visnevengeul in Nederzwalm had een verminderde attractiviteit en passeerbaarheid van de visnevengeul en uitlaatconstructie (met strekdam) tot gevolg.*

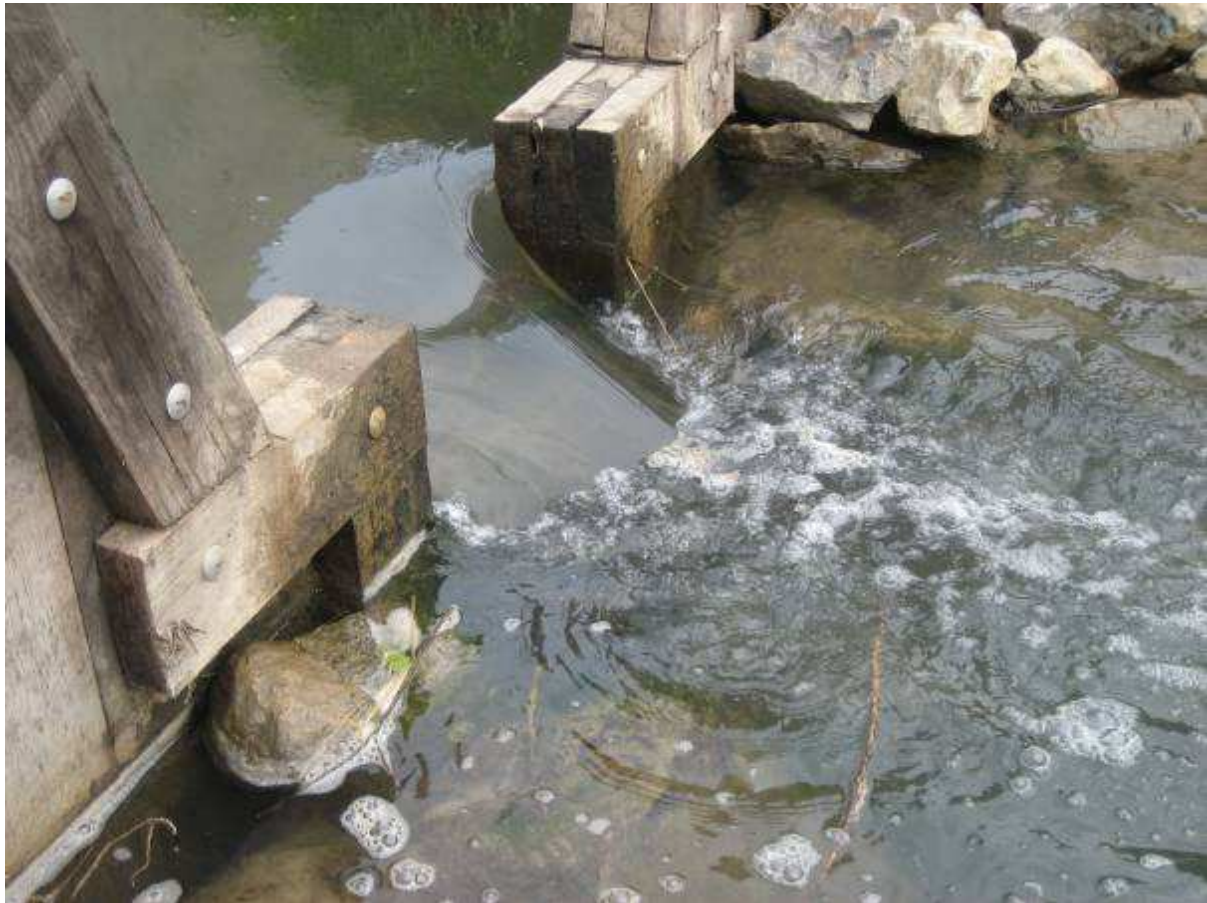
Bij een volledig vrije sleuf is de doorzwemhoogte 14 cm boven de sleuf en het verval 15 cm op- en afwaarts van de sleuf (Werner Mennen, schriftelijke mededeling) (Foto 7). Aangezien in laaglandbeken de meeste vissoorten niet of nauwelijks kunnen springen, worden de doorgangen zwemmend genomen. Hoogteverschillen mogen niet hoger zijn dan 15 cm voor laaglandbeken (Kroes & Monden, 2005). Het INBO heeft geen data omtrent stroomsnelheden in de sleuf. Metingen van de stroomsnelheid in de sleuf is aangewezen. De sleuf is onder de huidige omstandigheden vermoedelijk passeerbaar voor (volwassen) individuen van de meeste vissoorten nu aanwezig in de Velp.

*Foto 7: Een vrije inlaatconstructie zonder luchtbelgordijnen, met een verval van 15 cm en een doorzweemhoogte van 14 cm, is passeerbaar voor de meeste vissoorten met goede zwemcapaciteiten die nu in de Velpe voorkomen.*
